# Riskien arvioinnin vaikeus

Muokattu 10.5.2023 MR

Swisspearl PFIL

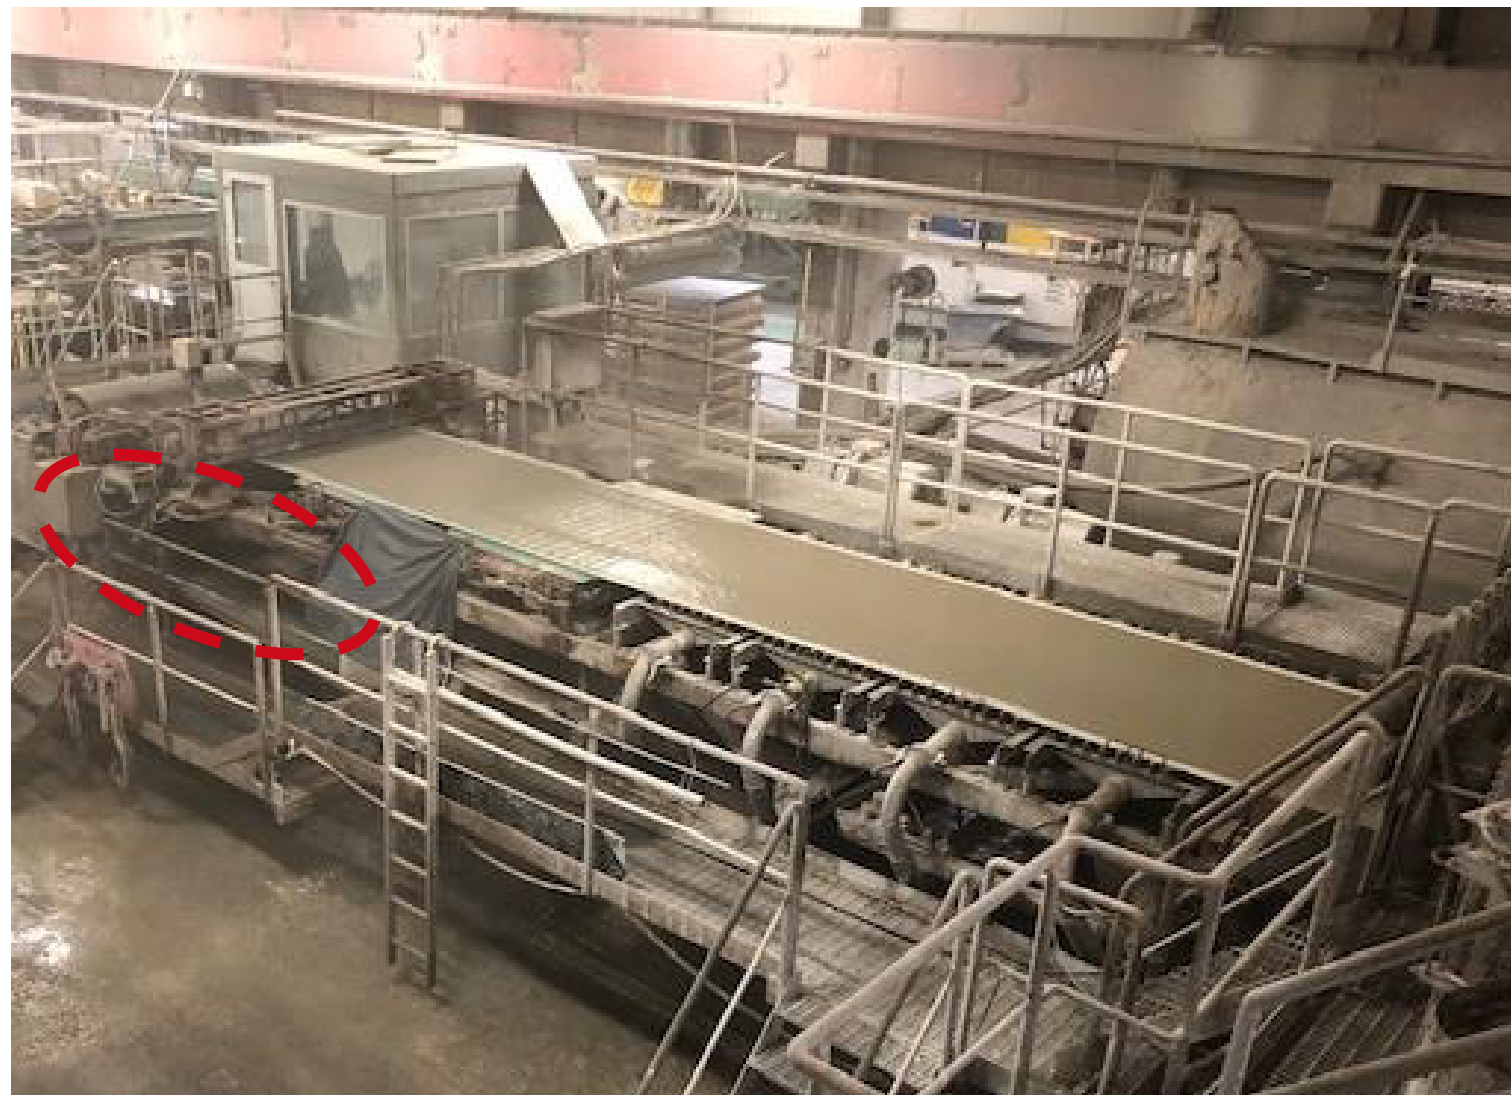
Yleiskuva  
alueesta  
alkuvuodesta  
2022

Kaiteet näyttävät ehjältä.

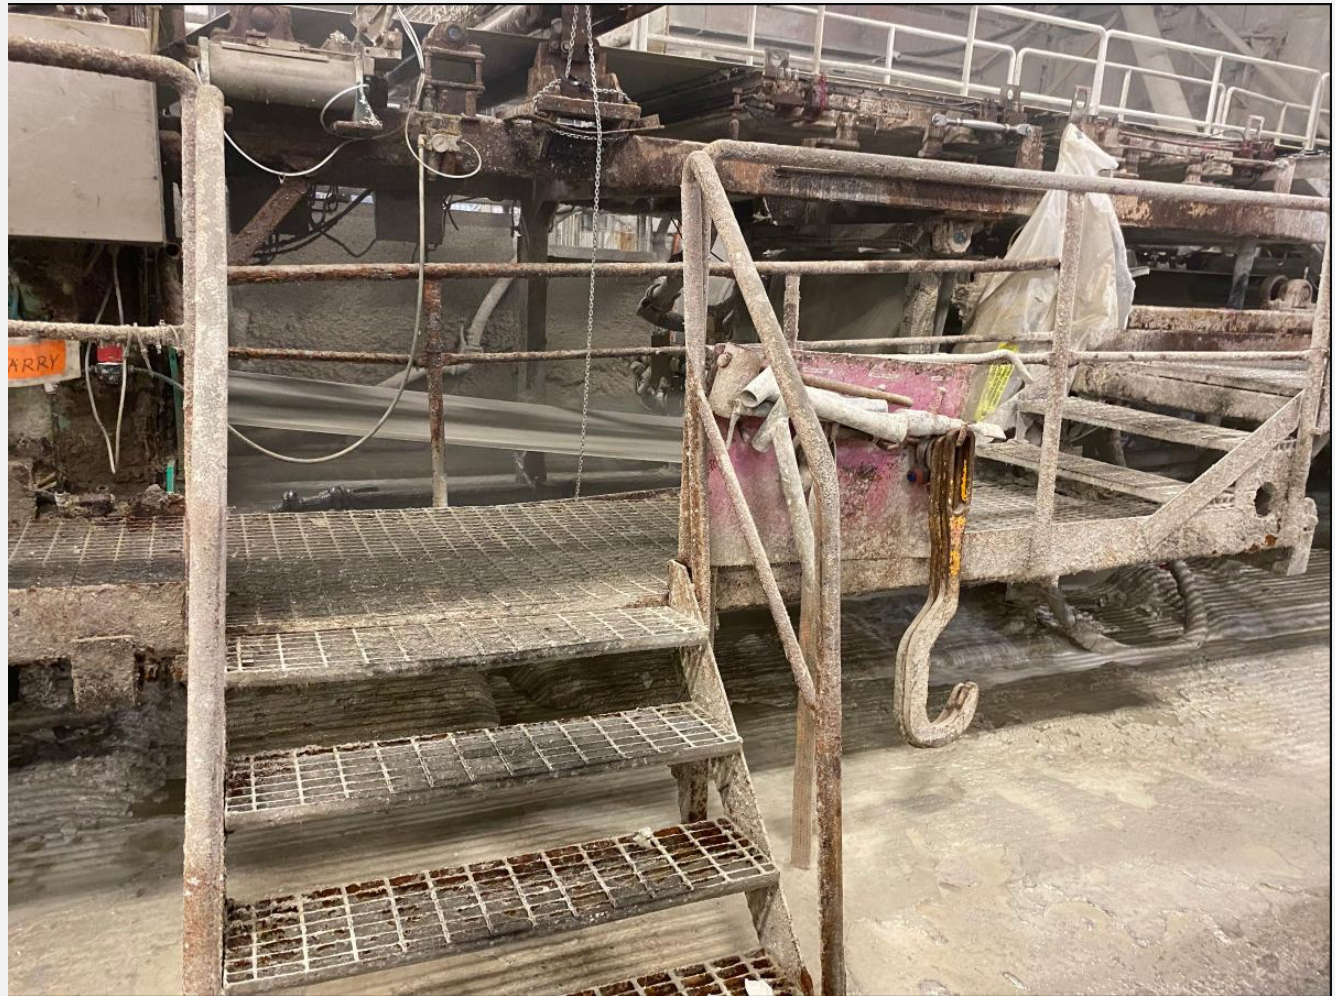
Kaide ei ole suorassa.

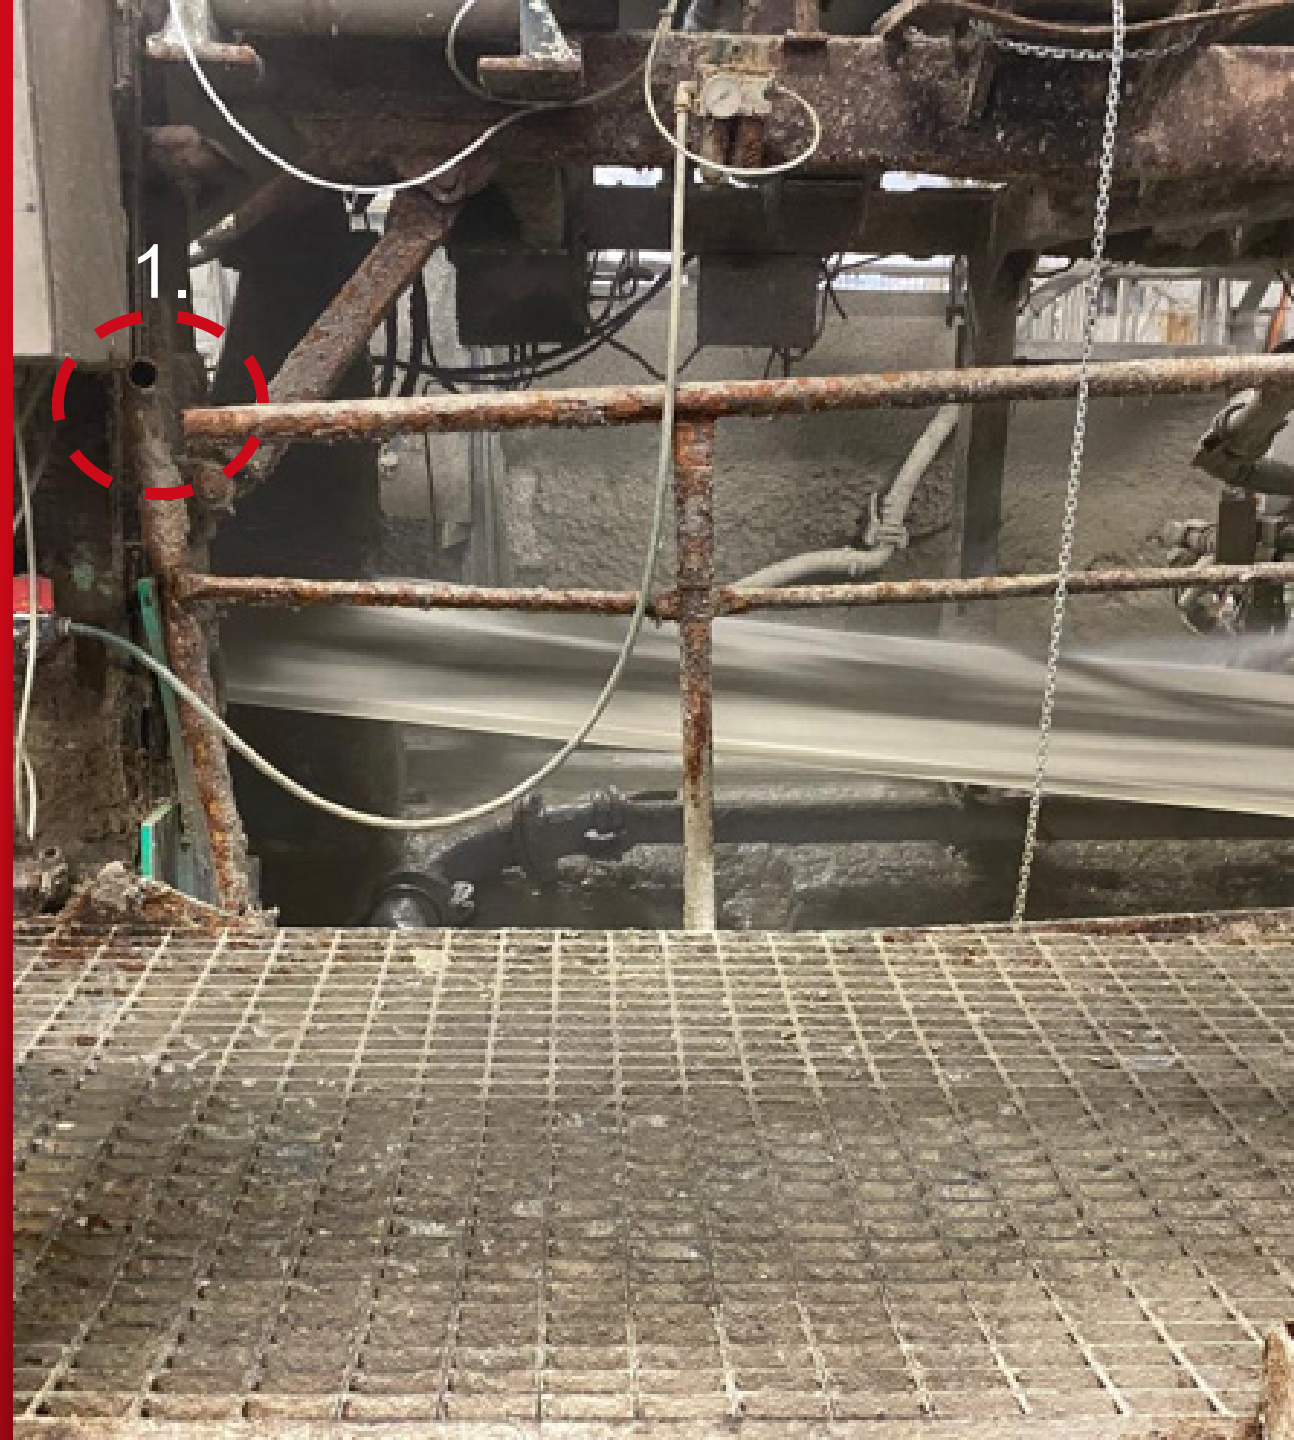
1. Kaide oli poikki molemmista päistä

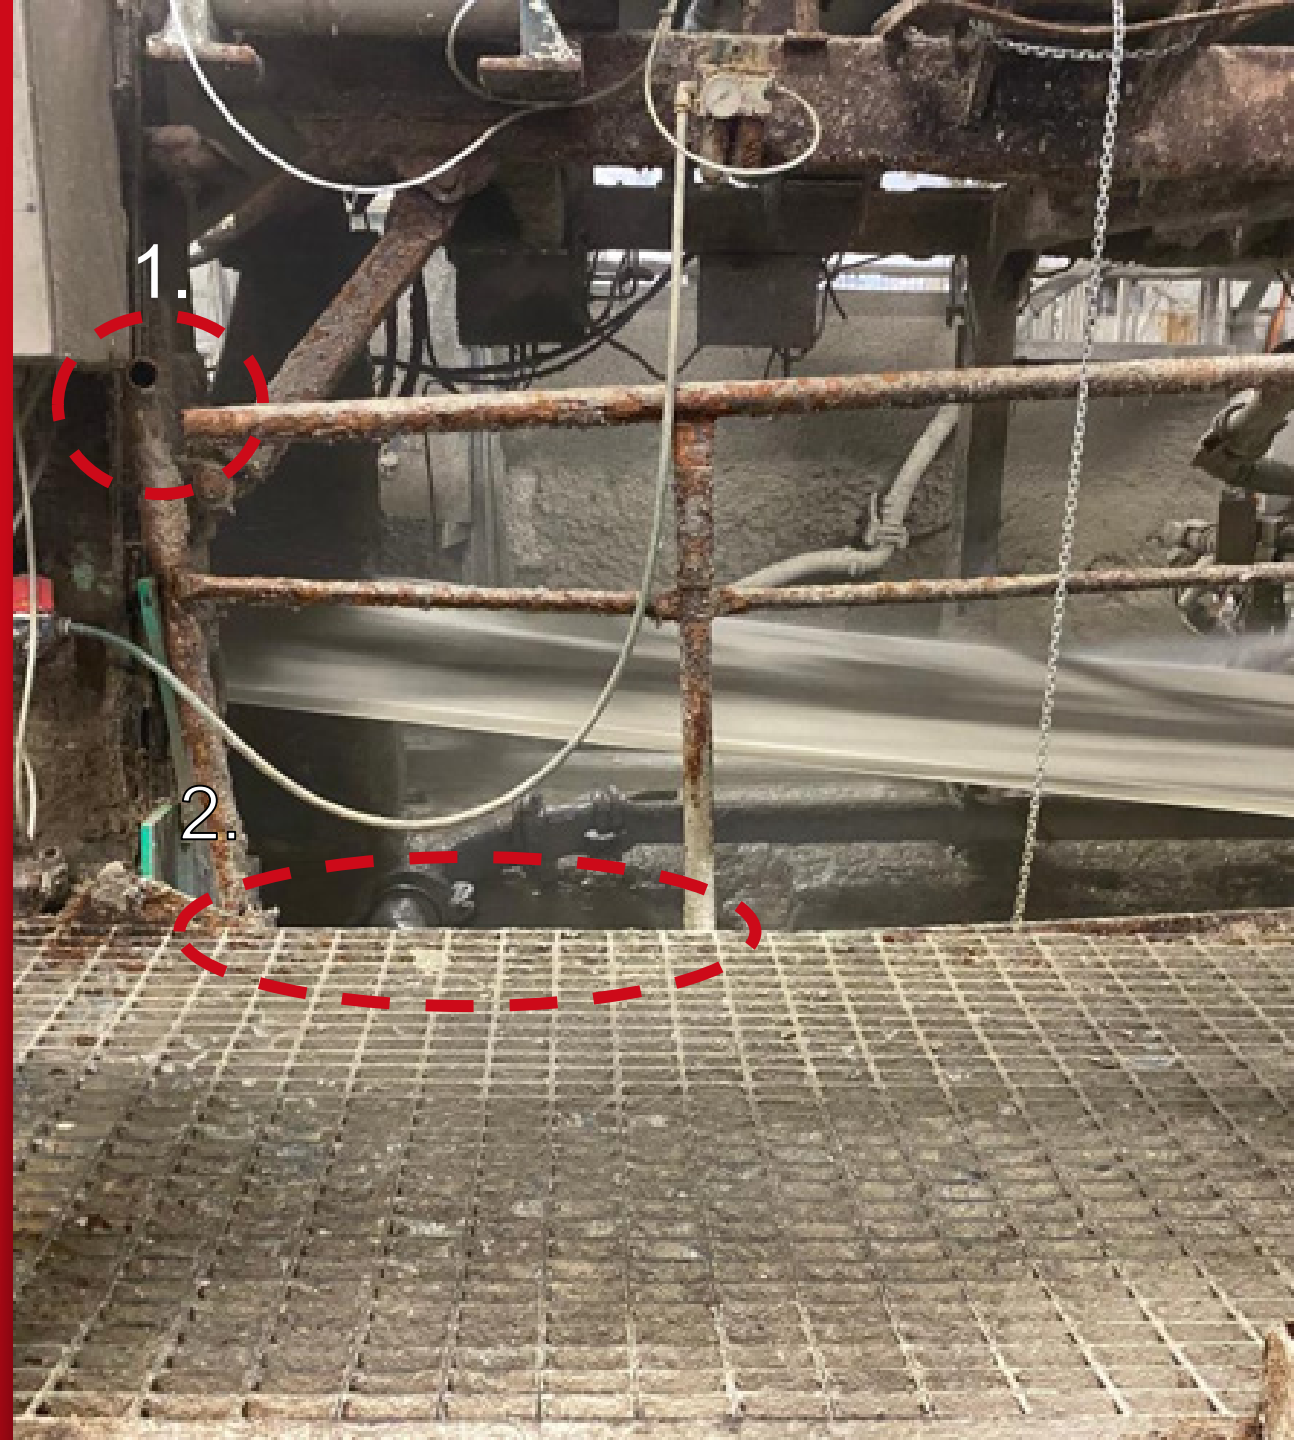
1. Kaide oli poikki molemmista päistä
2. Tason alla oleva kantava palkki oli ruostunut puhki

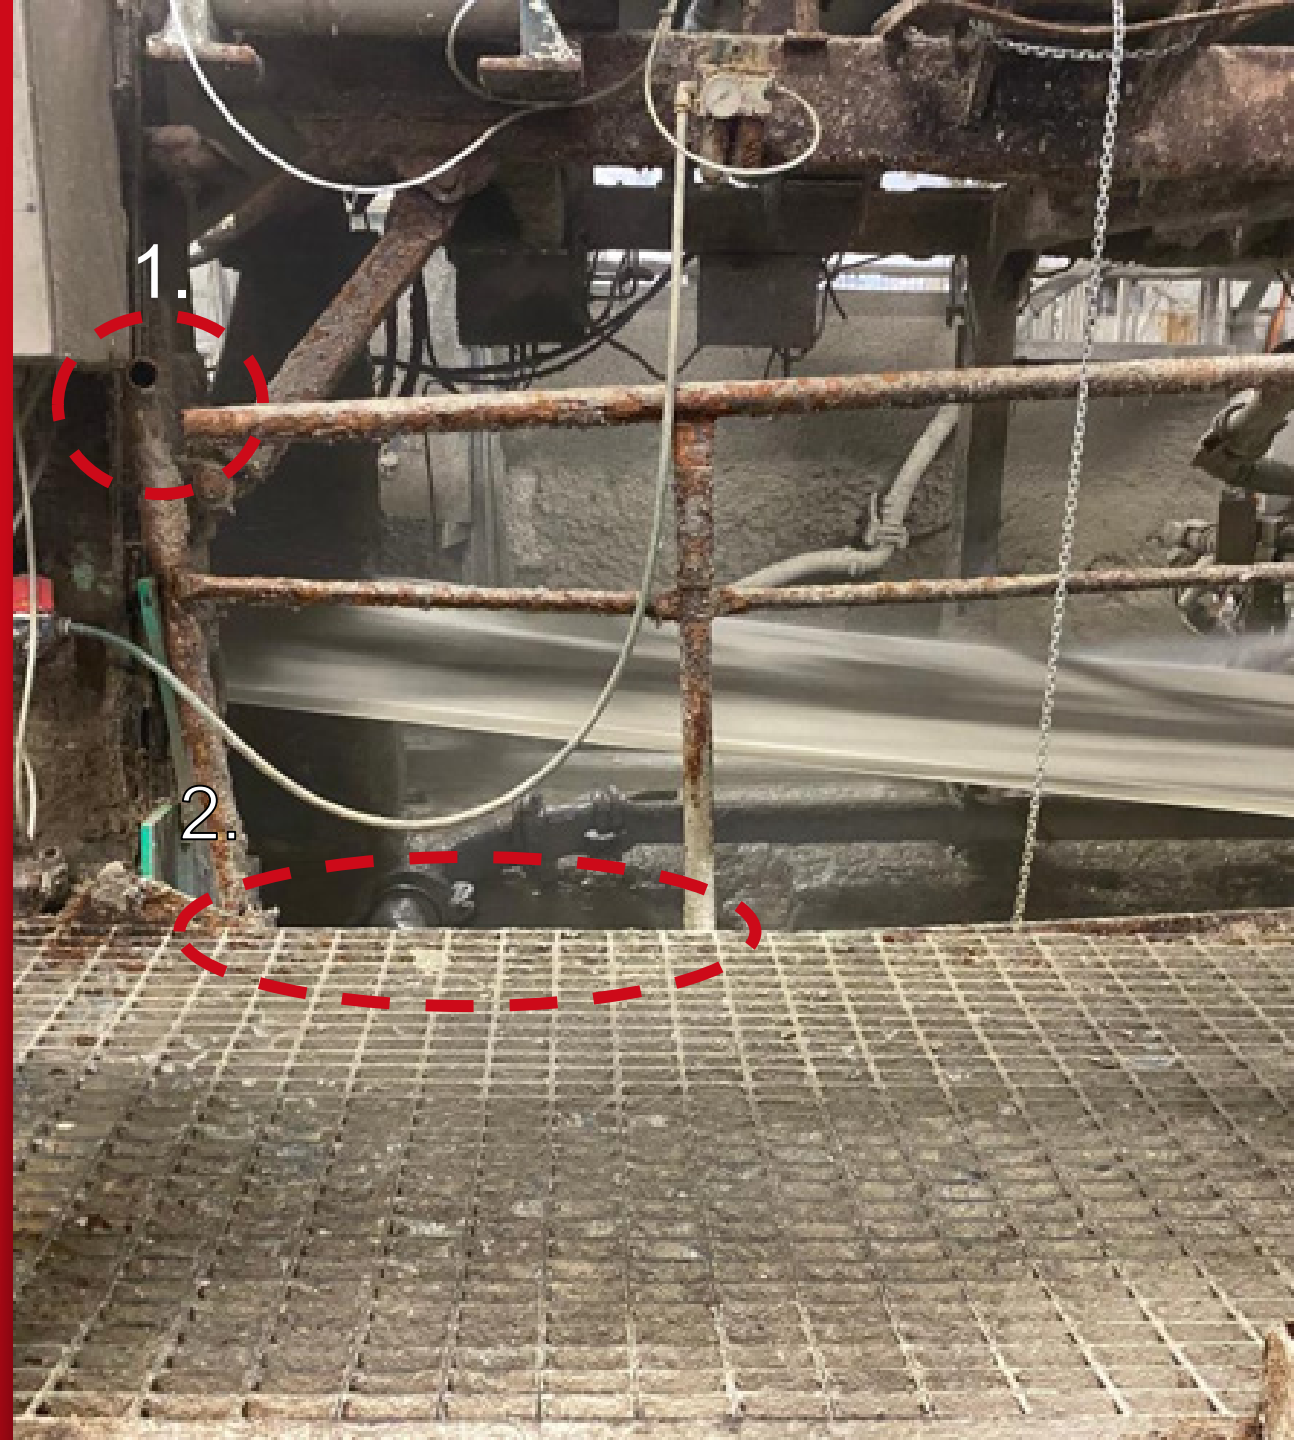
1. Kaide oli poikki molemmista päistä
2. Tason alla oleva kantava palkki oli ruostunut puhki

Taso kesti yhä kävelyä. Korroosion jatkuessa taso olisi lopulta antanut periksi ja kaatunut konetta vasten, sillä kauempana koneesta ollut osa rungosta oli ehjä.

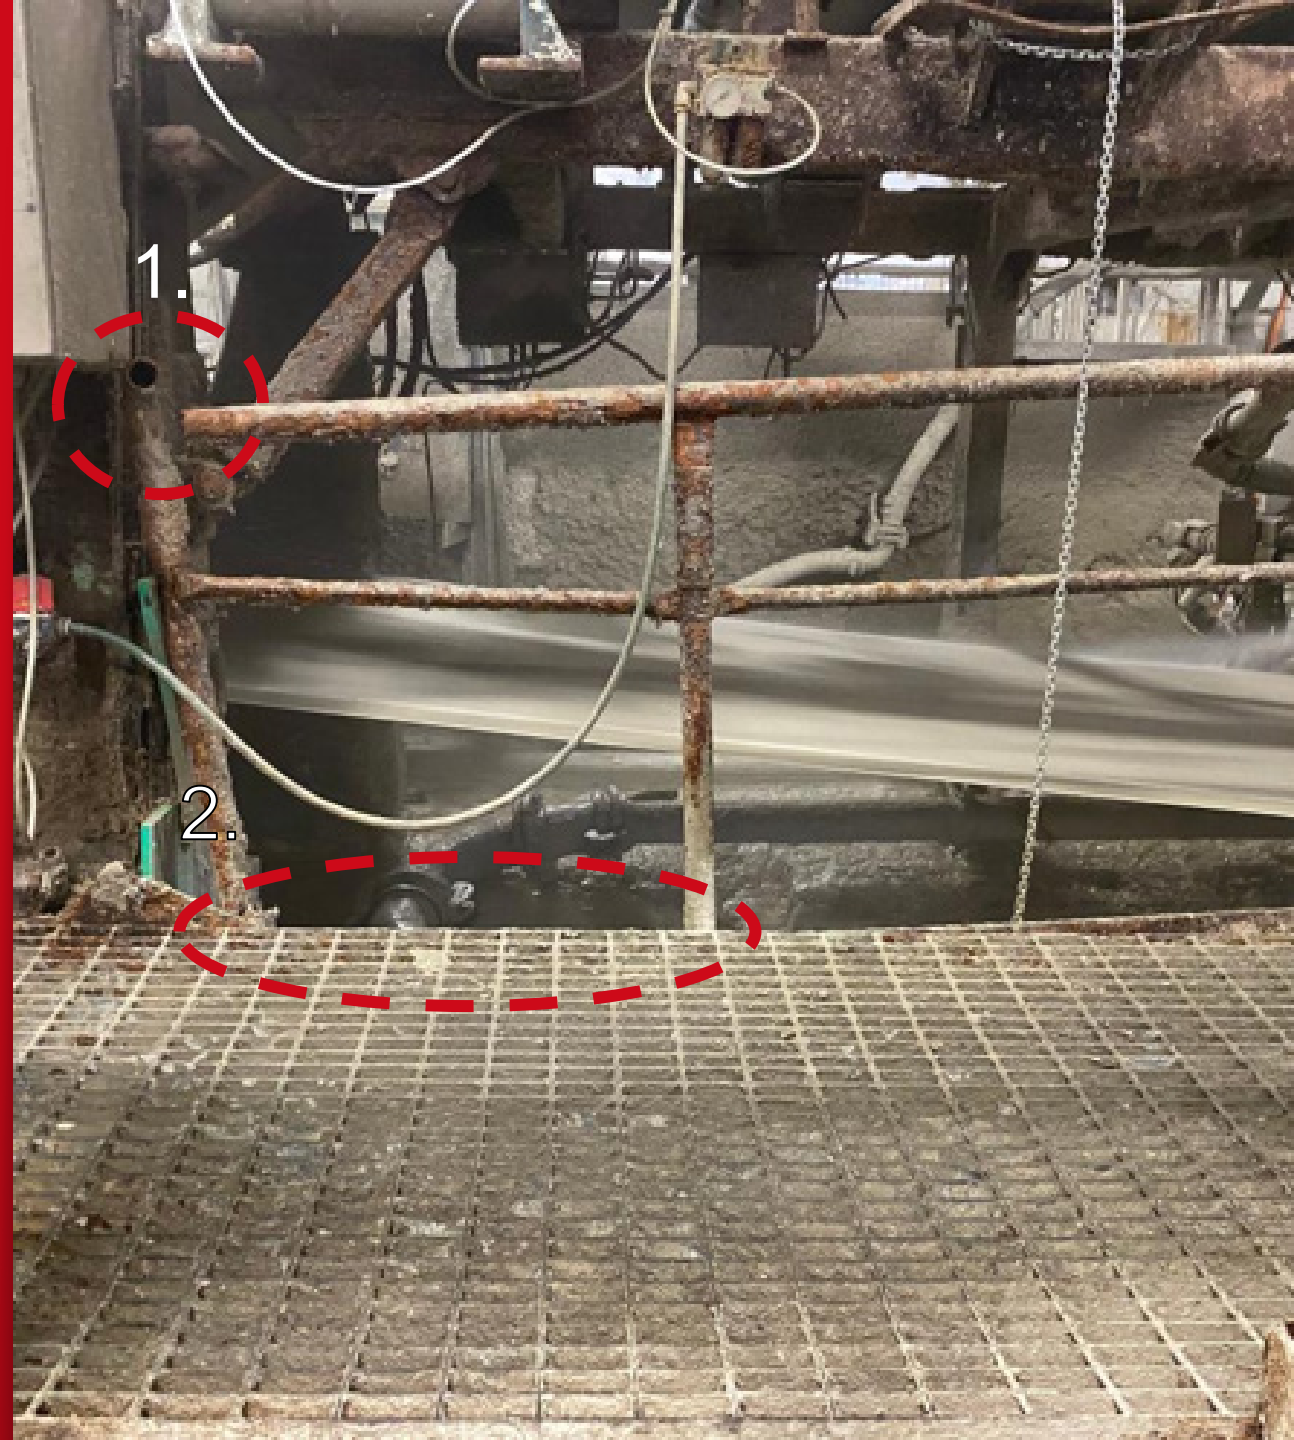
1. Kaide oli poikki molemmista päistä
2. Tason alla oleva kantava palkki oli ruostunut puhki

Taso kesti yhä kävelyä. Korroosion jatkuessa taso olisi lopulta antanut periksi ja kaatunut konetta vasten, sillä kauempana koneesta ollut osa rungosta oli ehjä.

Jos näin olisi käynyt henkilön ollessa tasolla ja koneen ollessa käynnissä, todennäköinen lopputulos olisi ollut kuolemaan johtanut työtapaturma, sillä henkilö olisi pudonnut koneen sisälle ja puristunut huovan ja telan väliin.
