## YLÄPOHJAN PALO-OSASTOINNIN TOIMIVUUS P3-PALOLUOKAN RAKENNUKSISSA

RT Paloseminaari 2026 – Paloturvallisuus ja standardointi

Juhan-Petteri Laakso, ex-hankepäällikkö (SPPL), palomestari (LUP)

# Kohdekäyntien havainnot: Aineisto:

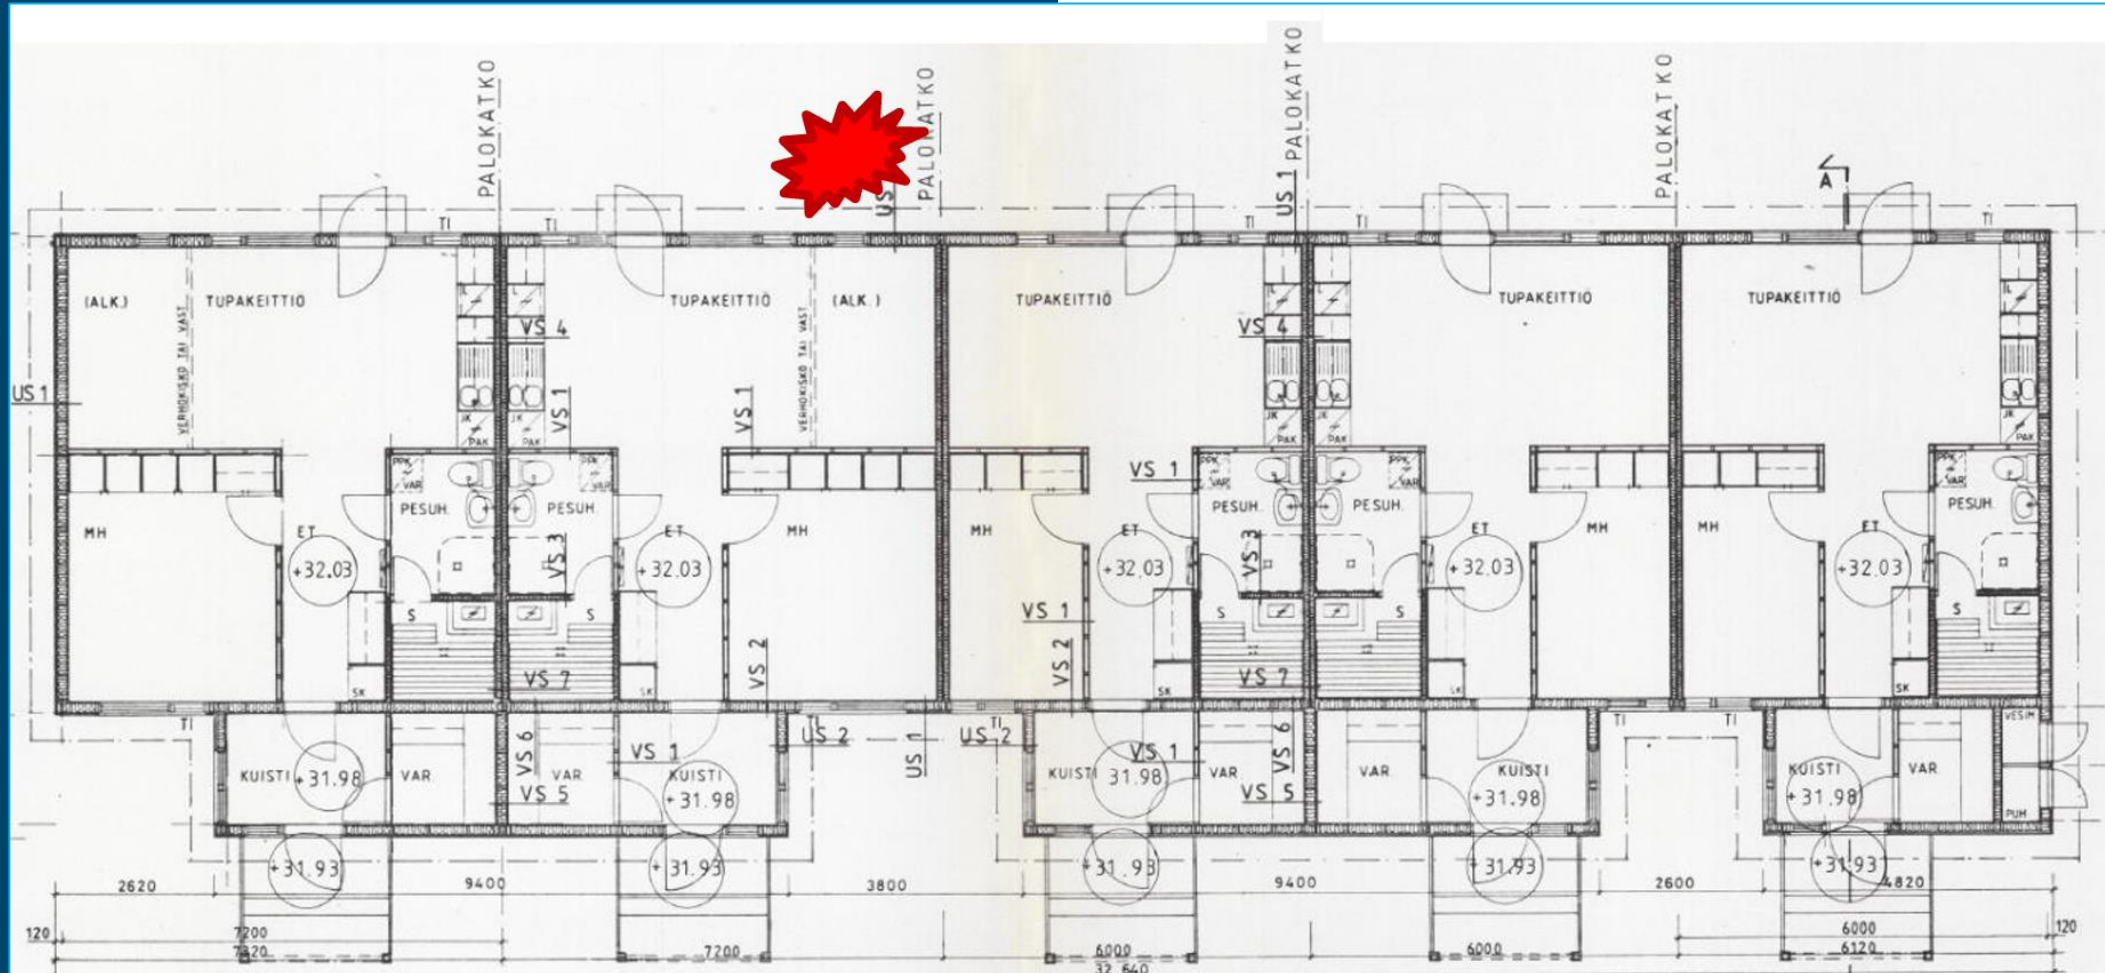
HUONEISTOJEN VÄLINEN PALOKATKO ULOTTUU VESIKATTOON ASTI  
KTS. PIIR. N:O 5

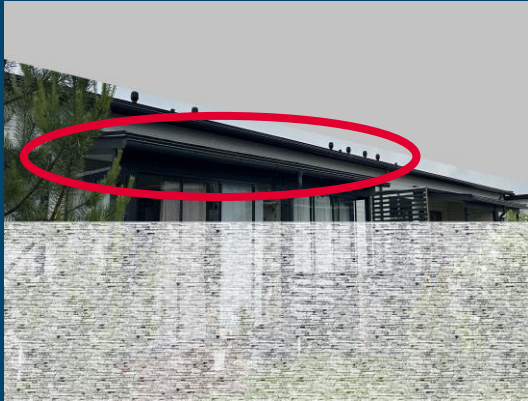
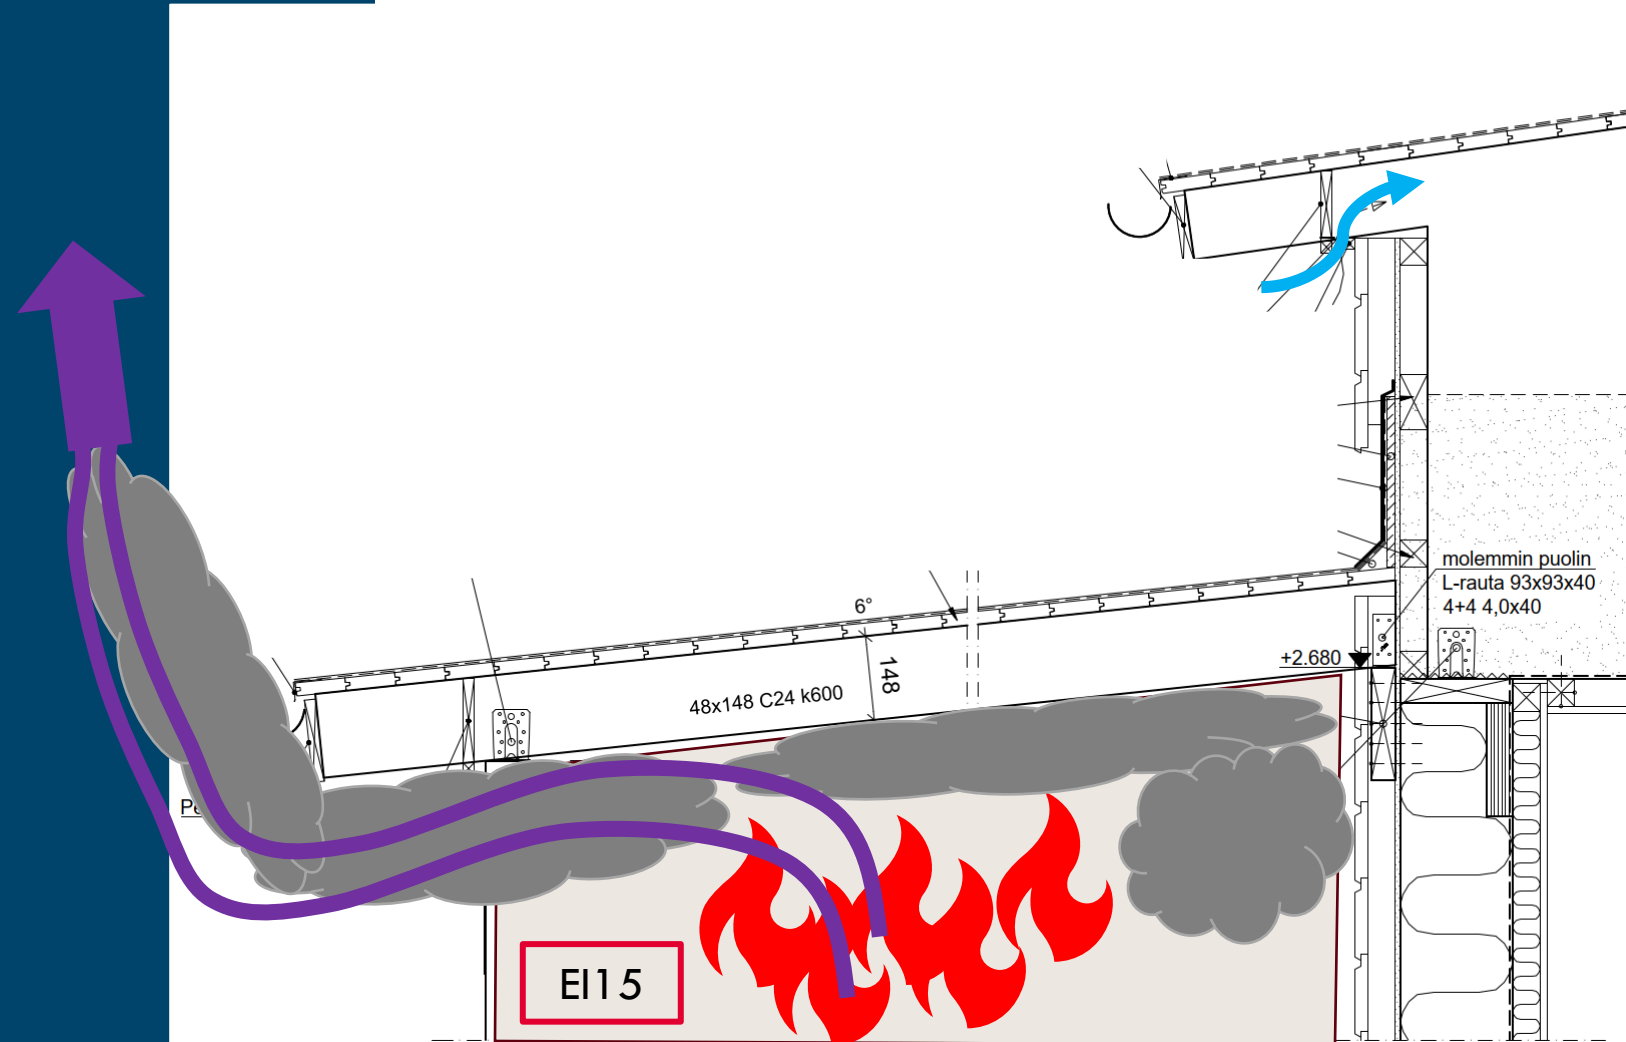
# PS / ARK suun. valintoja: Katos, varasto, terassi tmv.

- Lape porrastaa
- ”Hyvä” esimerkki
- Rv=2016

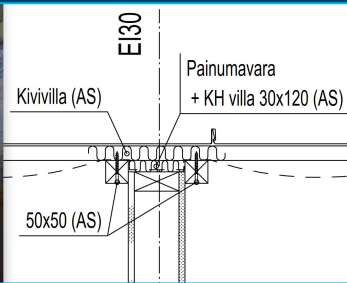
Kohde 69

# Suunnittelu: HVS-VK liitos, joustovara

- VKK, ruodelaudan rakennemalli
- Kantava vai ei kantava seinä?

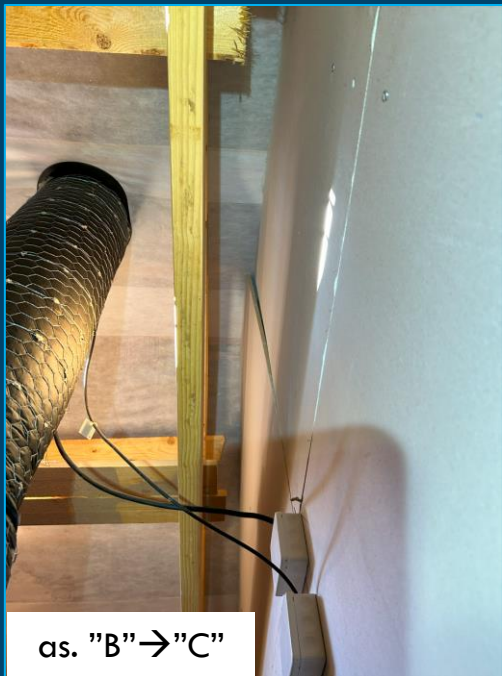
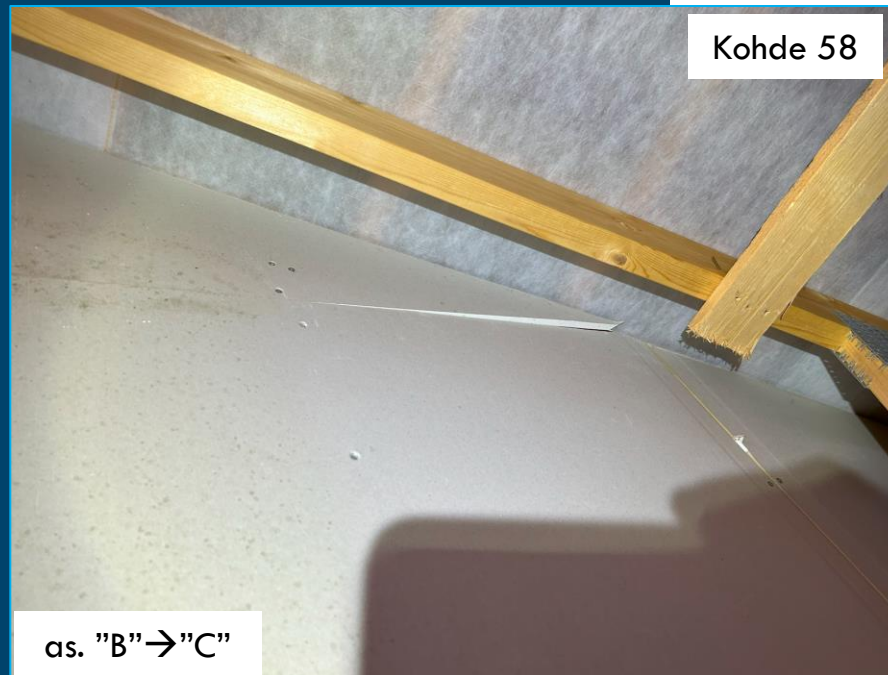
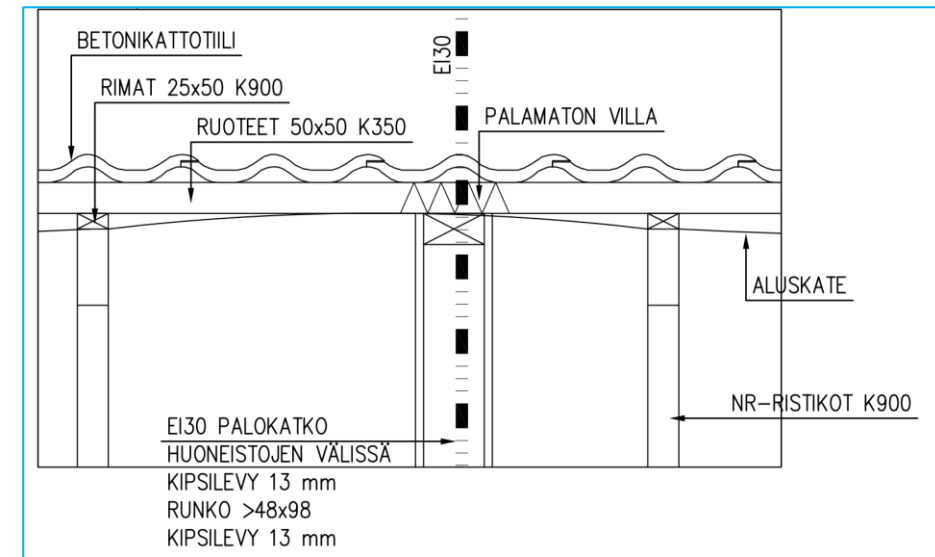
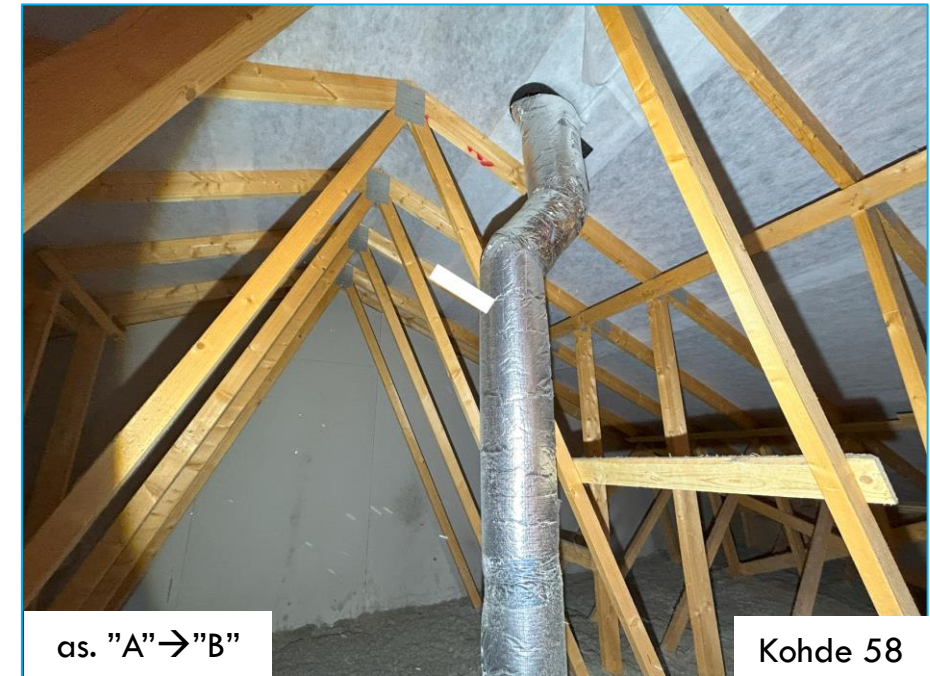
# Rakennesuunnittelu esim.

## 1 krs rt

- Painumavara, tuki- ja tiivistyssoirot
- Levytyksen kiinnitys.  
Mahdollista käytännössä?
- Rv = 2016

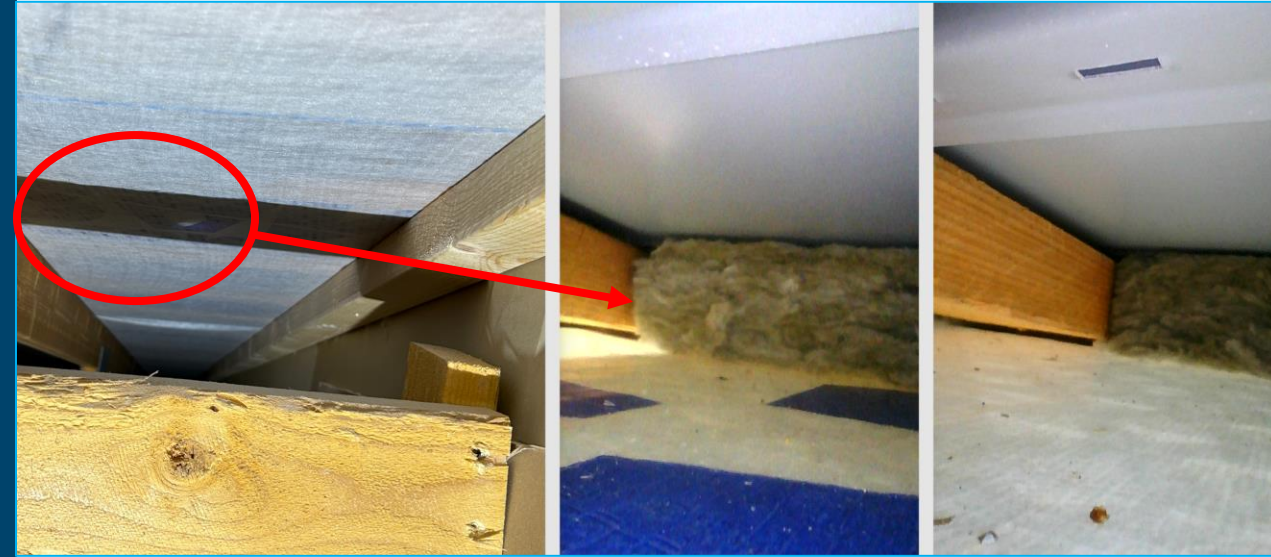
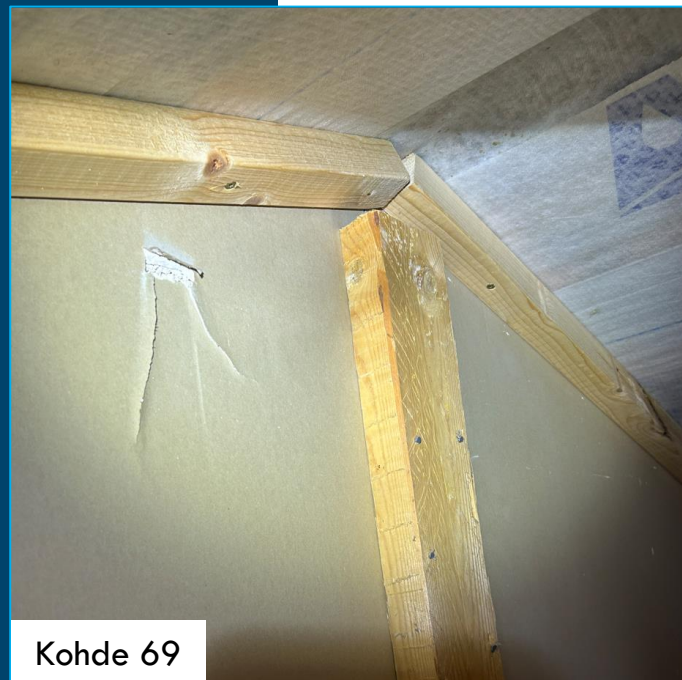
Kohde 69

# Rakennesuunnittelu esim. HVS-VK liitos

- Aineistossa "hyvä" esimerkki
- Aluskatteessa limitys harjalla
- Rv=2019

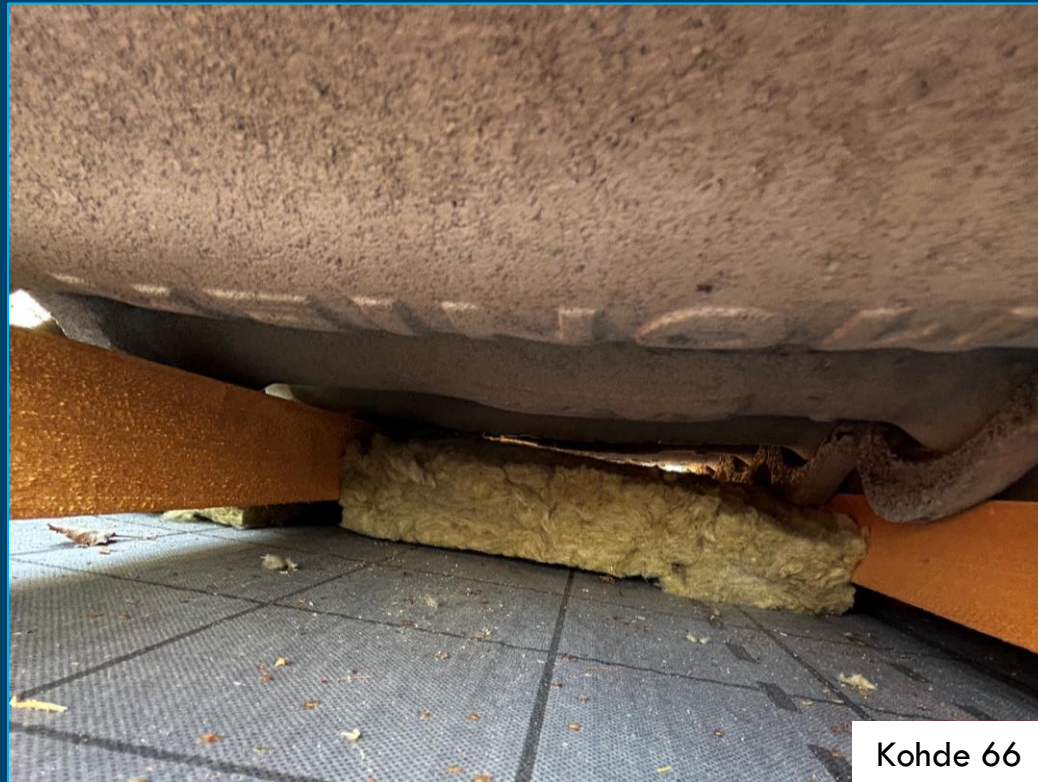
Kohde 66

# Toteutus ja valvonta, esim. Aaltoileva kate

- Tiilikate. Rv.=2022

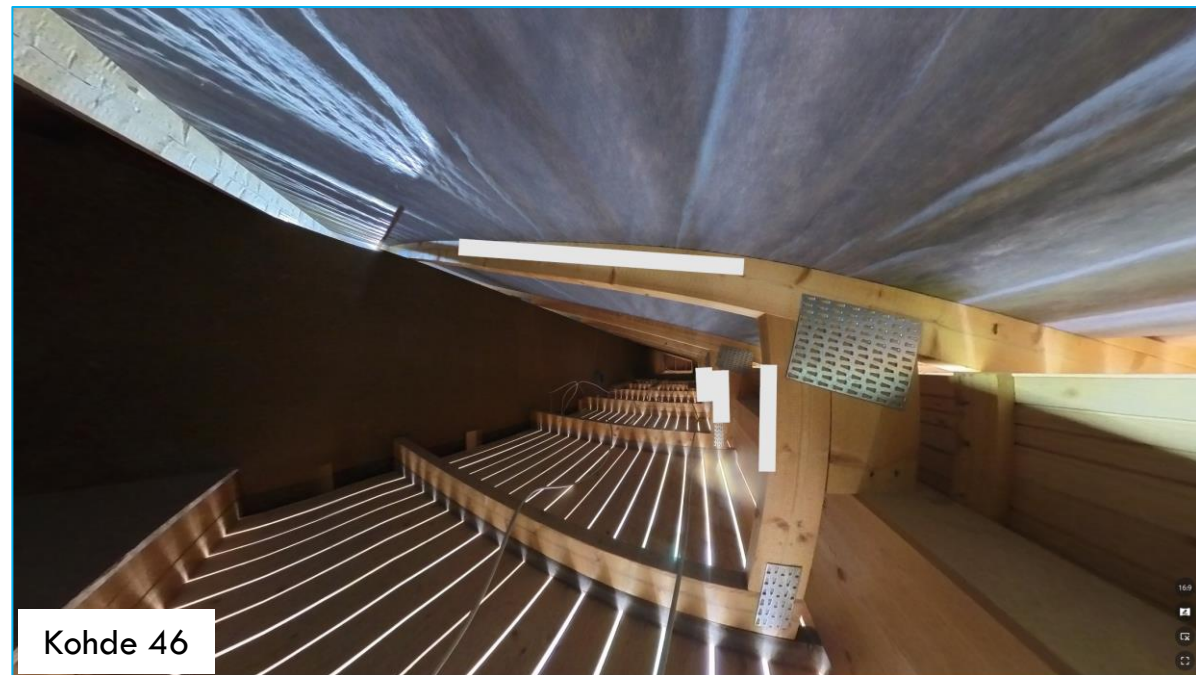
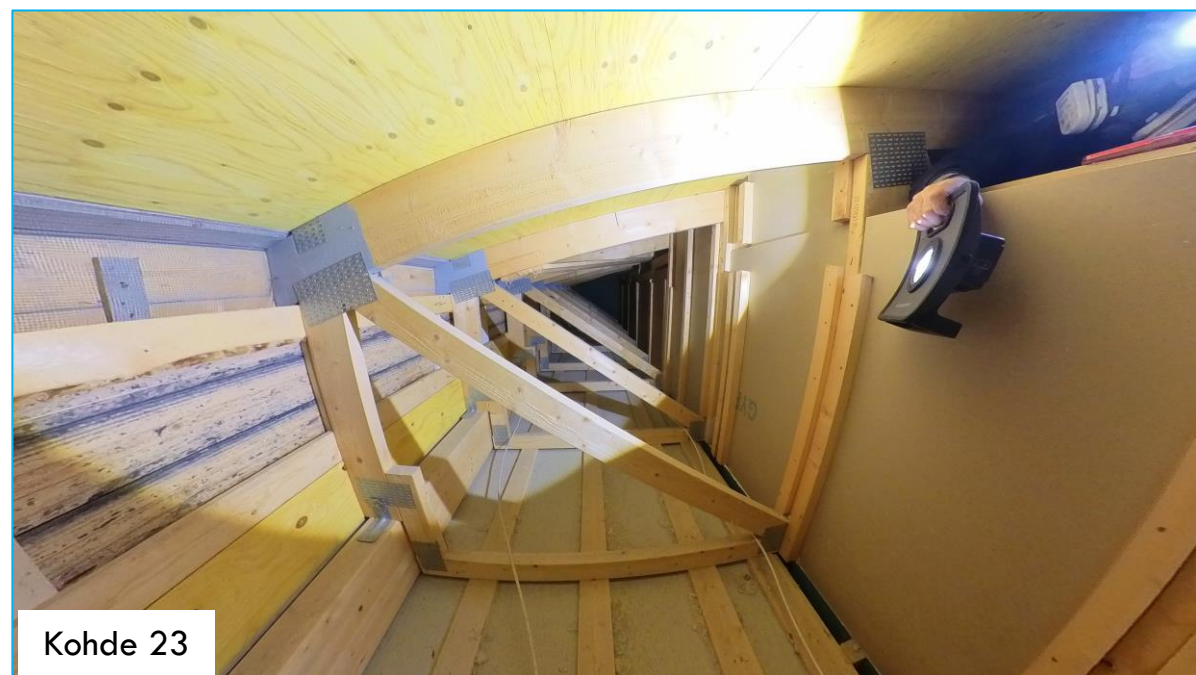
# Suunnittelu, toteutus

## Katosten-, terassin-, parvekkeen ontelot:

Rv. = 2018 ja 2014

### Asuinrakennuksen yhteydessä YP:n tasolla
