# FISE:n uudet tulisijoja ja savupiippuja koskevat virhekortit

PALOSEMINAARI 2024, Kalastajatorppa 6.2.2024

Industria Oy, Jari Valtonen  
050 5745 654  
jari.valtonen@industria.fi

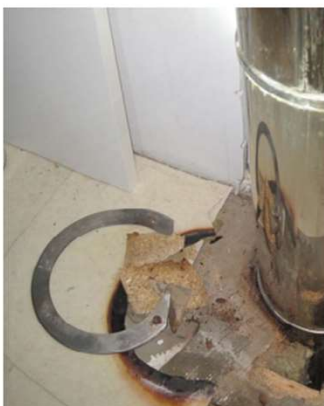
**Kuva 1.** Välipohjan läpi kulkevan savupiipun virheellisen asennuksen aiheuttamaa korroosioa.

Savupiipun läpivienti välipohjassa oli toteutettu huonosti. Suojaetäisyysvaatimukset eivät täytyneet eikä käytettyjen lattiapinnoitteiden kohdalla. Lämpöeristävää materiaalia ei ollut, kuten pitäisi. Valmistaja on otettava yhteyttä vasta ongelmien ilmaantua.

Virheestä aiheutuvia ongelmia olivat:

- välipohjan kohdalla rakennuspalovaara ei täytynyt
- lattiapinnoitemateriaalin kohdalla rakennuspalovaaran suojaetäisyyden välytyksellä (kuvassa 1 jo

Lähtökohtana on, että savupiippu on suojatäisyyksivaatimukset täyttävä savupiipun pintalämpötilan vaikutukset (huonosti palovaara). Korjauksesta tulee tehdä suunnitelmien mukaiset materiaalit se Korjaustapa on aina määriteltävä tapauskohtaisesti erityisesti valmistajan ohjeistusta.

Tässä kohteessa virheen korjaaminen on välipohjarakenteen korjaamista. Lähellä olevien rakenteiden ko. savupiipun asennusohjeiden mukaisen suojaetäisyyden päähän savupiipun korvataan valmistajan asennusohjeiden mukaisesti.

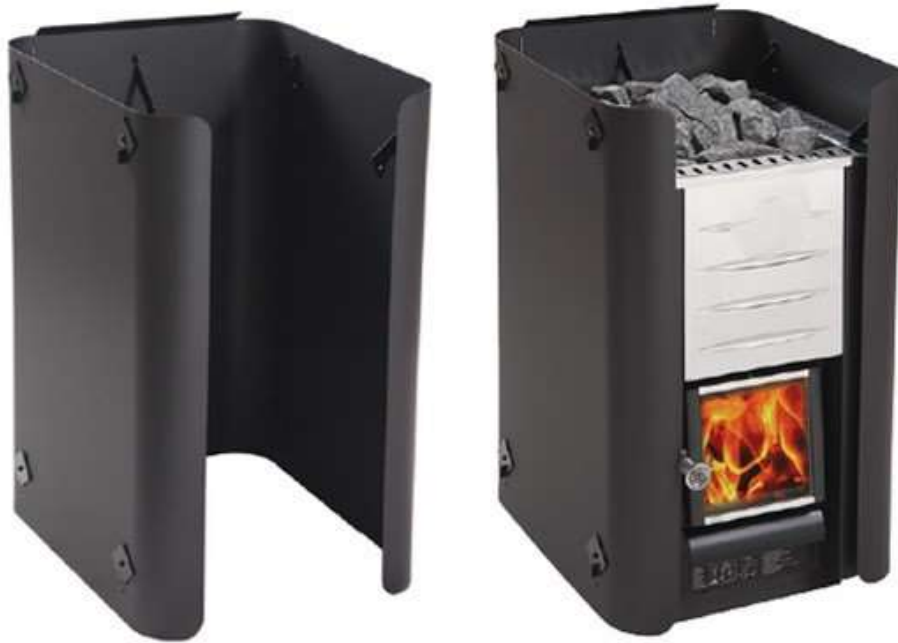
## Jatkuvalämmitteiset kiukaat; ns. kevytsuojan käyttö

Mahdollinen suojaseinä tulee testata CE-testauksen tavoin !!!!

- CE-merkityn tulisijan kohdalla DoP:n suojaetäisyyttä ei voi muuttaa RakMK E8:aan perustuen
- Ko. ohje koskee vain tiilistä paikalla muurattuja tulisijoja

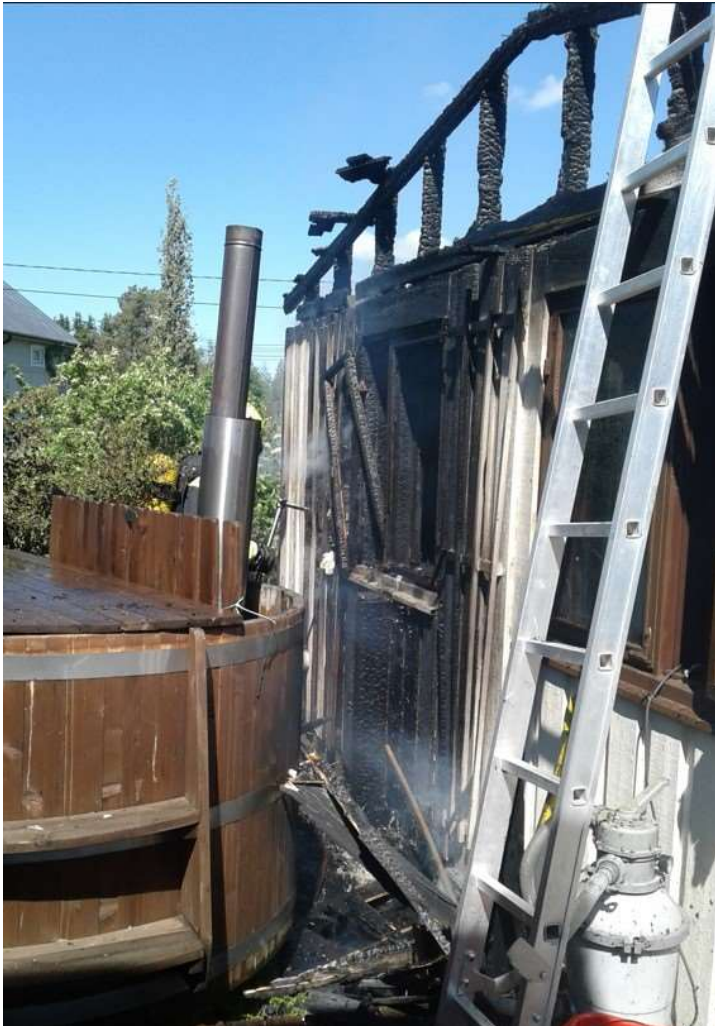
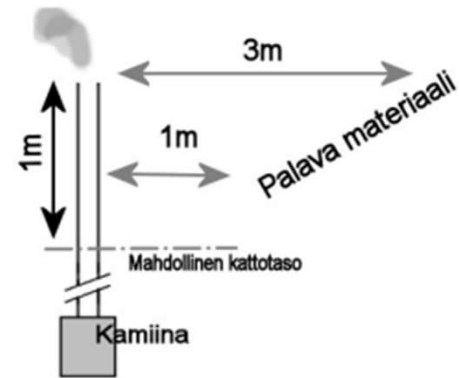
## Kylpytynnyrin virheellinen sijoittelu

Keskeiset riskitekijät paloturvallisuuden näkökulmasta:

- sijoittelu tontilla
- suojaetäisyydet kamiinasta
- savupiipun suojaetäisyydet
- savupiipun korkeus (kipinät)

Kylpytynnyri luokitellaan kuluttajatuotteeksi, ei rakennustuotteeksi eikä siihen sovelleta tulisijoja tai savupiippuja koskevia kansallisia määräyksiä eikä niitä voi CE-merkitä.

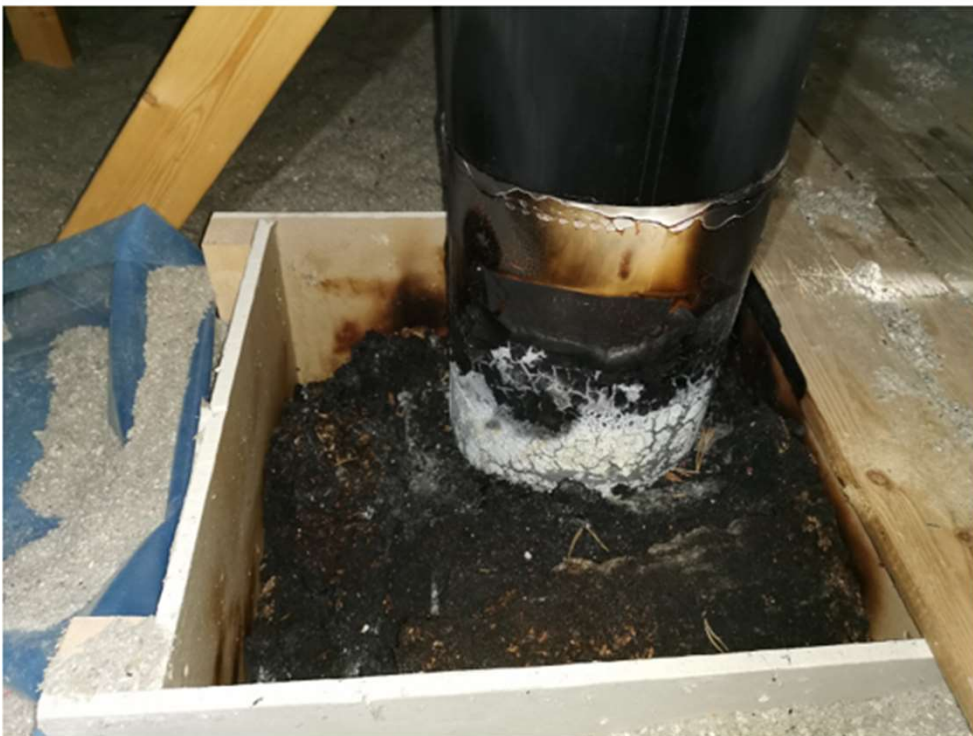
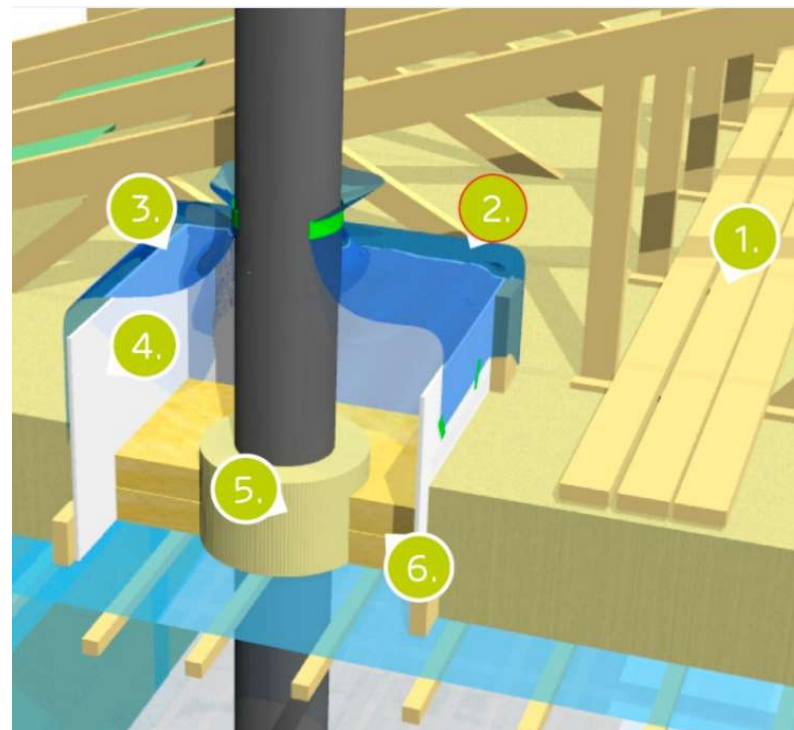
## Yläpohjan lisäeristystyön yhteydessä uusittu metallisavupiipun läpivienti

RIL Tulisijan valinta- ja käyttöoppaassa tarkemmat ohjeet toteutuksesta!

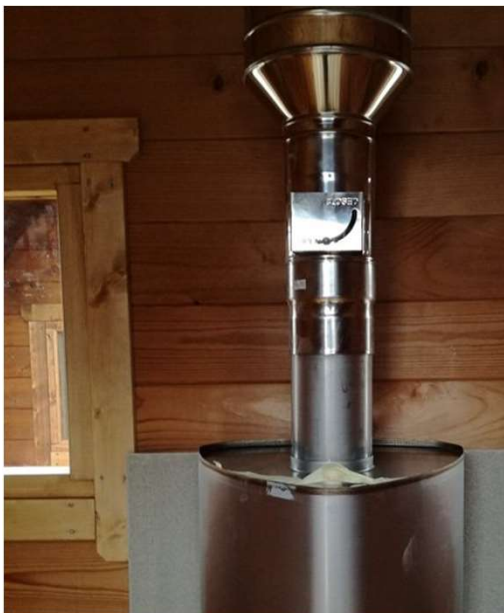
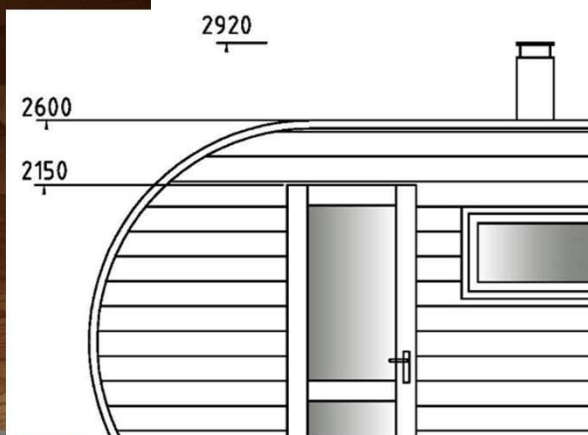
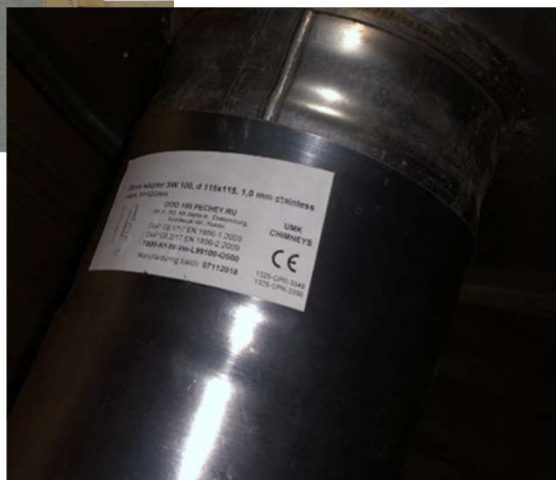
## 2023 projektista: valmispihasaunojen paloturvallisuus

Esiin tulleita virheitä ovat:

- pihasauna on sijoitettu liian lähelle muita rakennuksia tai naapuritontin rajaa
- kiuas, savupiippu tai yhdysputki eivät ole CE-merkittyjä
- suojaetäisyydet puutteellisia tai käytetty virheellisesti ns. kevytsuojia CE-merkityn kiukaan kohdalla
- kiukaan ja savupiipun yhteensopivuus; liian alhainen T-luokka
- liian lyhyt savupiippu
